TOT-tutkinta 2/20

Työntekijä putosi rakennustelineeltä maahan
peltinipun pudottua telineen päälle

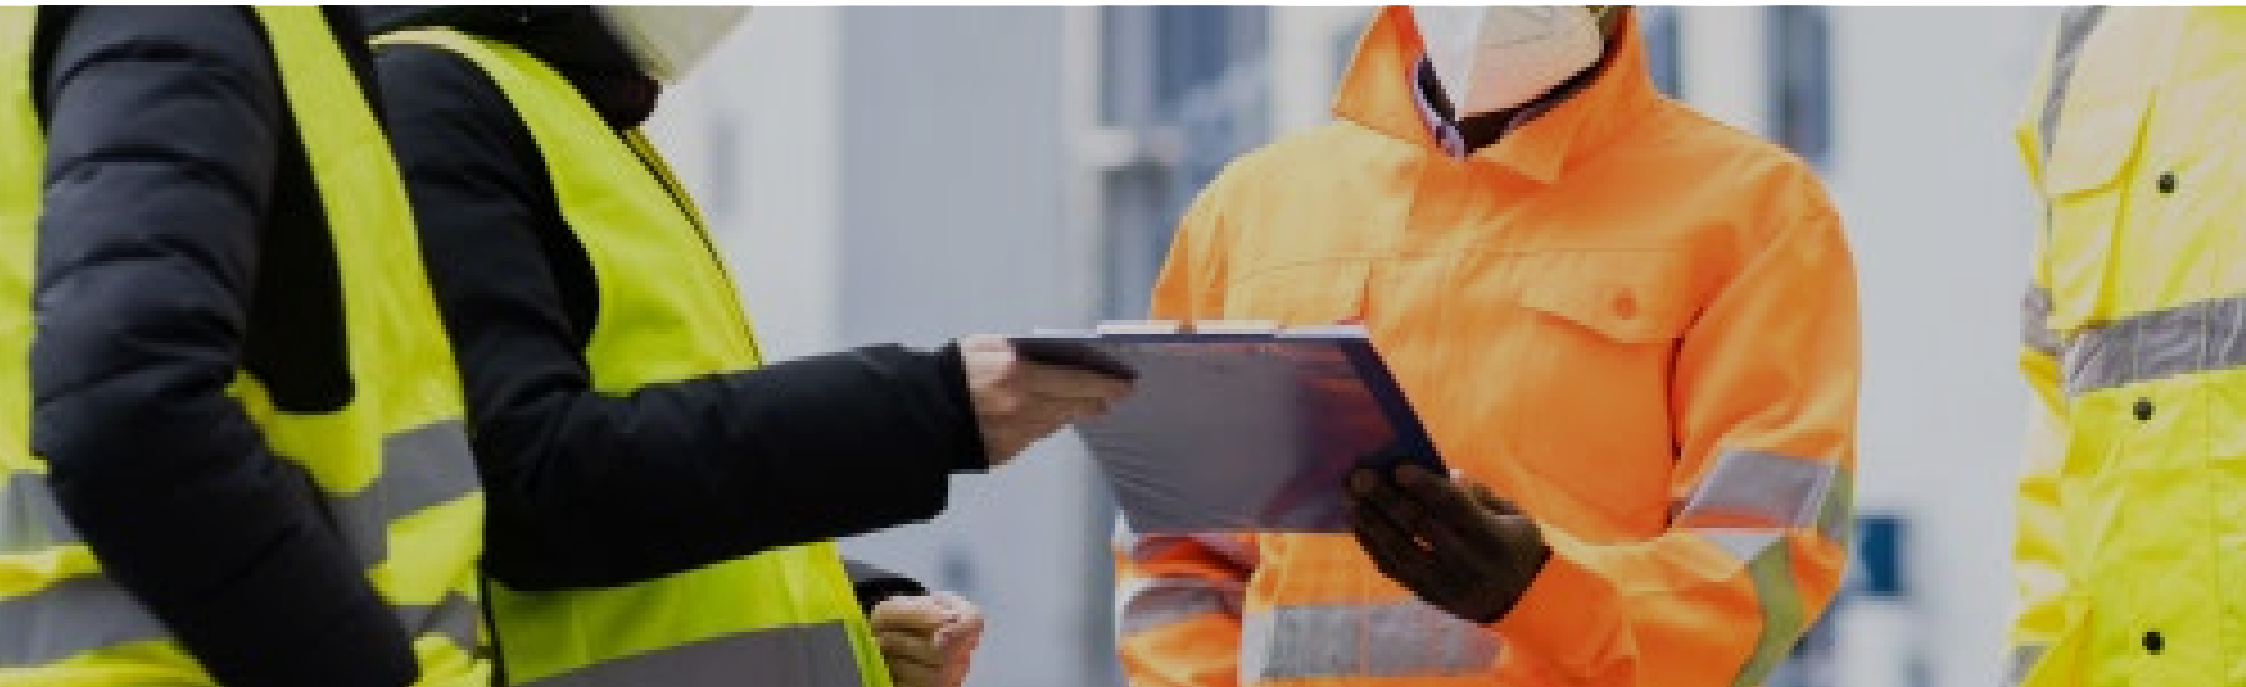
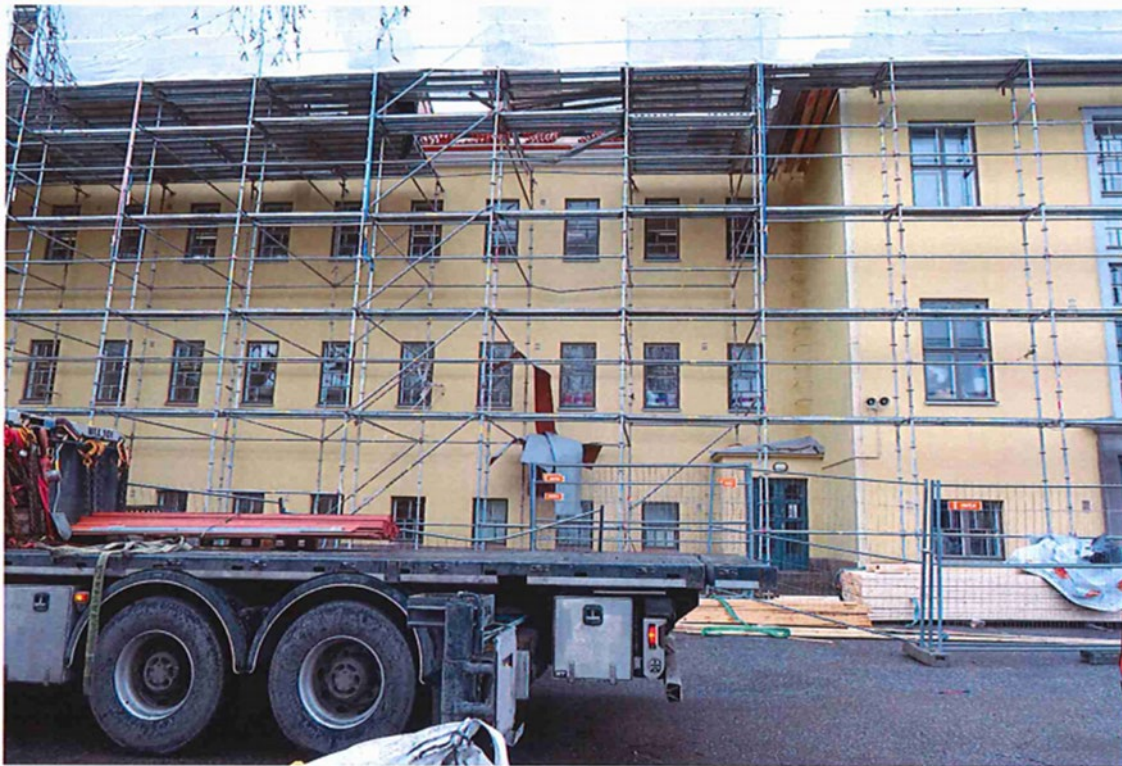
Kattotyömaalla nostettiin jiiri- ja saumapeltinippuja avatun sääsuojan välistä sääsuojaa kannattelevalle telineen työtasolle. Nostettava peltinippu osui sääsuojan rakenteisiin ja putosi telineelle. Telineen seinäkiinnike irtosi ja työtasot putosivat maahan. Tämän seurauksena telineellä olleet työntekijät (2) putosivat maahan. Toinen heistä kuoli saamiinsa vammoihin sairaalassa ja toinen loukkaantui vakavasti.

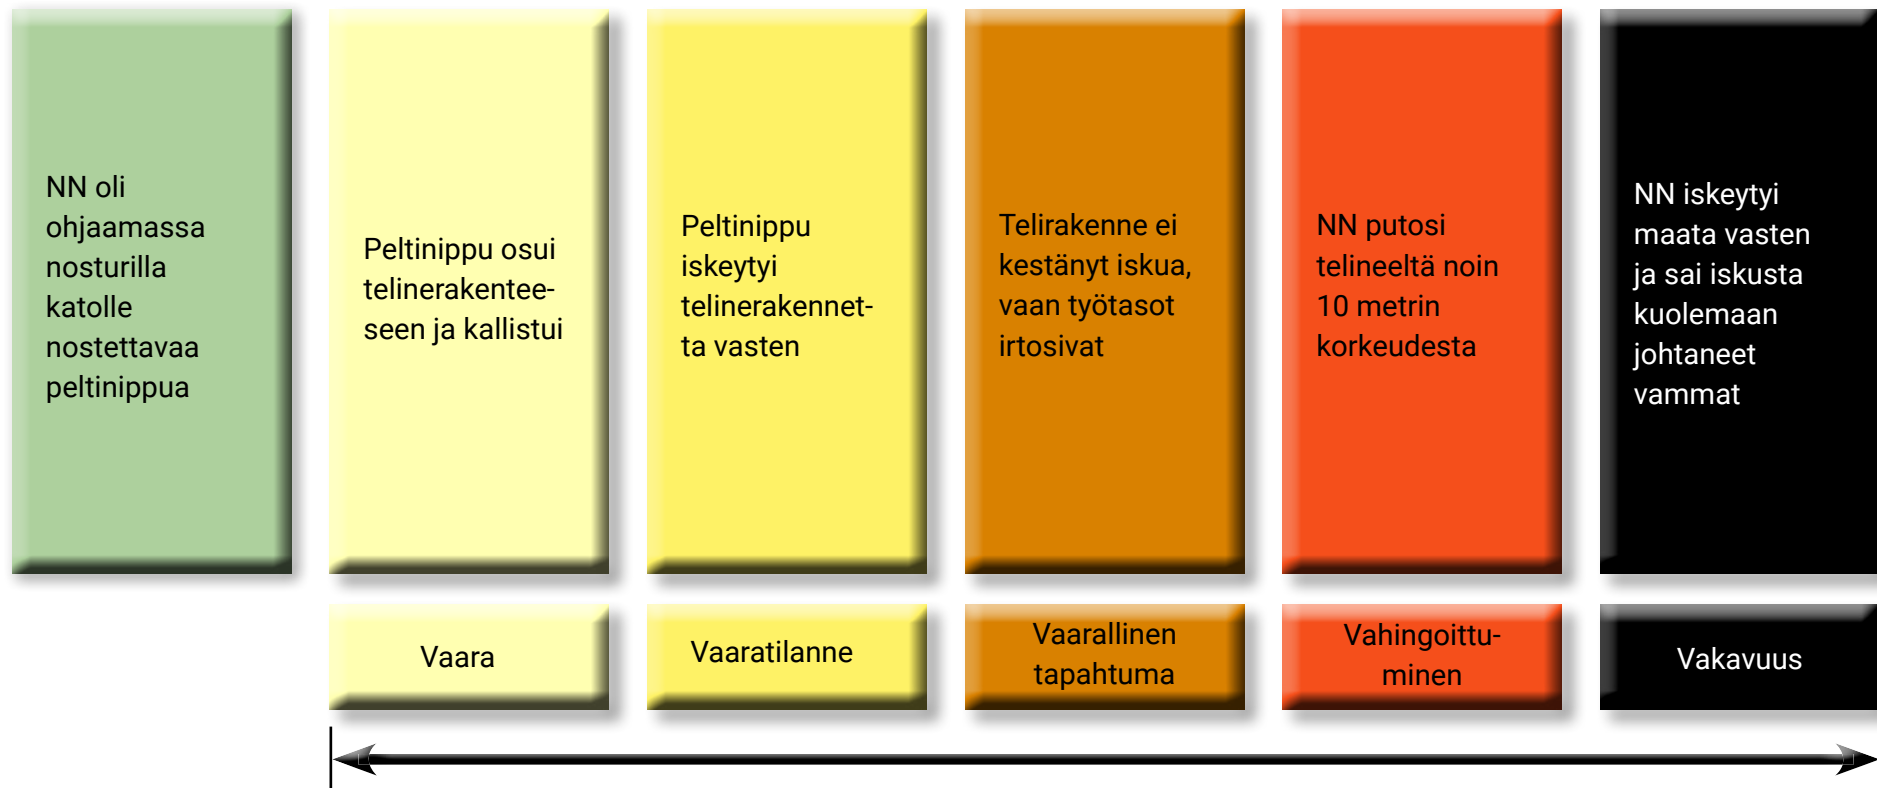
Kaavio 1. Onnettomussekvenssin vaiheet

Peltinippua oltiin laskemassa telineen työtasolle, kun se tuntemattomasta syystä otti kiinni sääsuojan vaakatukeen. Silminnäkijäkertomuksen mukaan NN oli riuhtaissut lavan ohjausliinasta, mutta sen vaikutuksesta tapahtumien kulkuun ei ole varmuutta. Tässä vaiheessa taakka oli kuitenkin kallistunut ja pellit luistivat pois lavalta. Peltinippu putosi yhtenäisenä noin kolmen metrin matkan iskeytyen

telineen työtasoa vasten ja osuen viistosti telineen vaakatukeen. Telineen yksi seinäkiinnike irtosi ja telineen vaakatuki taipui iskun voimasta. Tämän seurauksena telineen kahden välin metalliset työtasot irtosivat paikoiltaan. Telineellä seisoneet NN ja MM putosivat maahan noin 10 metrin matkan. NN jäi maahan makaamaan ja
