Elementtitöissä työmailla sattuneet vakavat työtapaturmat

Tapaturmavakuutuskeskuksen julkaisu
4/2022

Metropolia Ammattikorkeakoulu
Rakennustekniikan tutkinto-ohjelma
Insinöörintyö
9.5.2022

Serious Occupational Accidents on Concrete Element Worksites

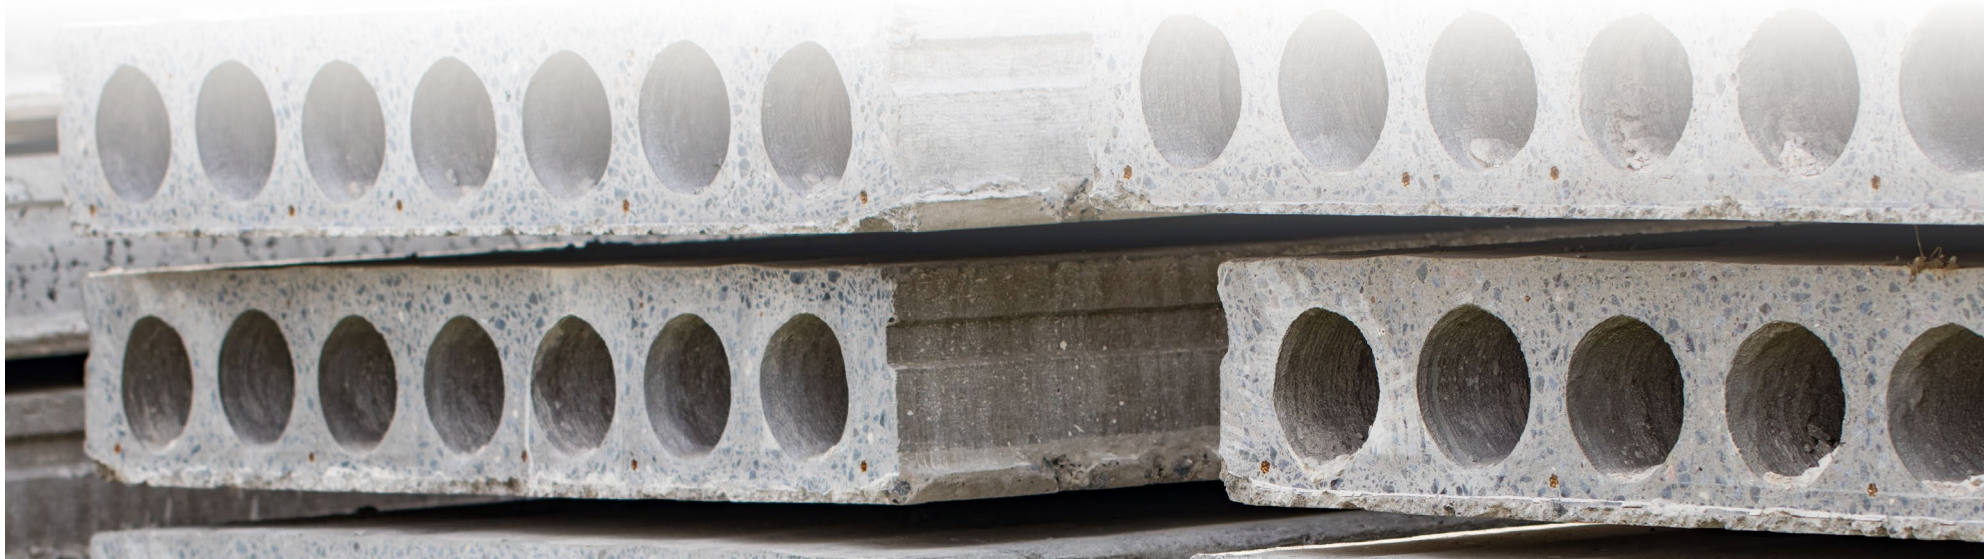
Työntekijä oli havainnut, että nostettu ontelolaatta oli ollut noin 2 cm seinän päällä, minkä vuoksi työntekijä oli noussut nojatikkaiden avulla laatan päälle korjataksaan laatan asentoa. [5.]

Yllättäen väännön aikana laatasta oli lohjennut pala irti, jonka seurauksena työntekijä oli menettänyt tasapainonsa ja pudonnut maahan neljän metrin korkeudelta. [5.]

Tapauksen 6 johtuvat syytekijät

Ontelolaattojen asennustyössä ei ollut käytetty telineitä, työtasoja, suojakaiteita, nostokoria eikä putoamissuojauksesta ollut huolehdittu mitenkään. [5.]

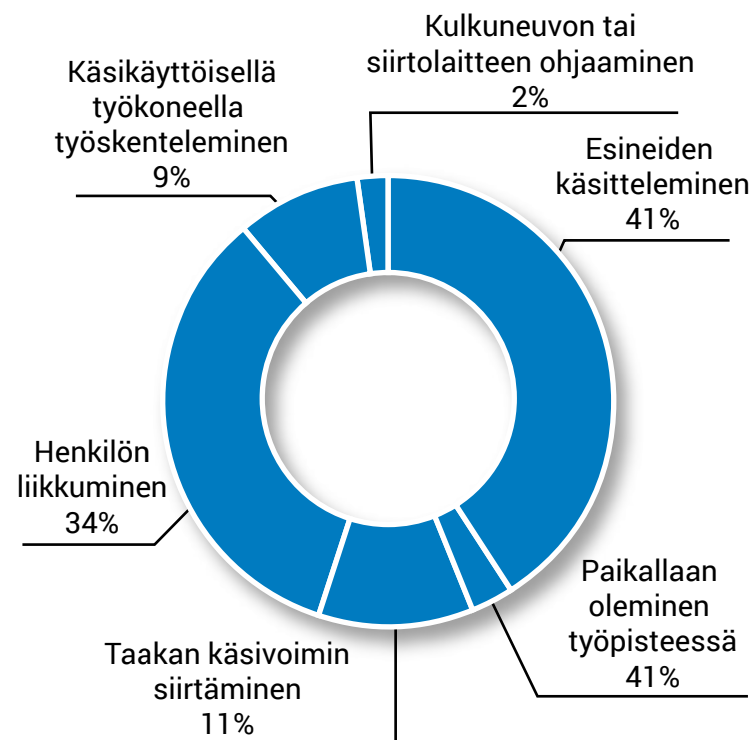
Kuvaaja 2. Työsuoritus

Työsuoritus kuvaa henkilön täsmällistä toimintaa juuri ennen vahingoittumista. Eniten vakavia tapaturmia on sattunut elementin käsittelyvaiheessa ja kuorman purussa. Seuraavana tulevat henkilön liikkumassa työmaalla, taakan siirtäminen käsivoimin ja käsikäyttöisellä työkalulla työskenteleminen.

Työsuorituksessa sattuneita tapaturmia. Kuvaajan prosenttiluvut koostuvat 64 tapauksesta. [6.]

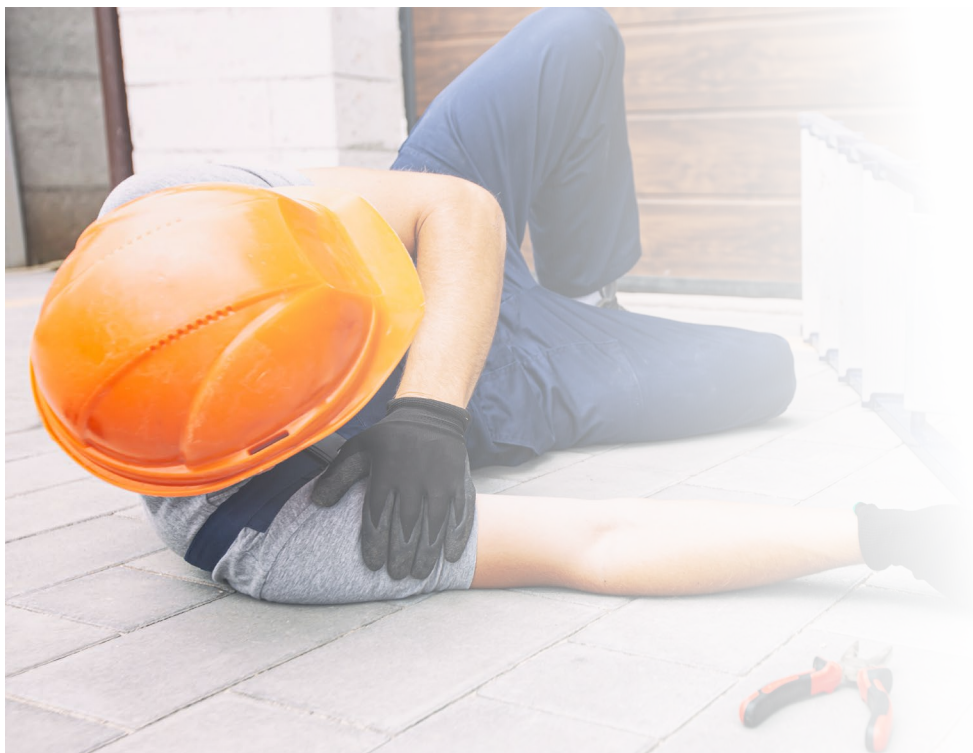
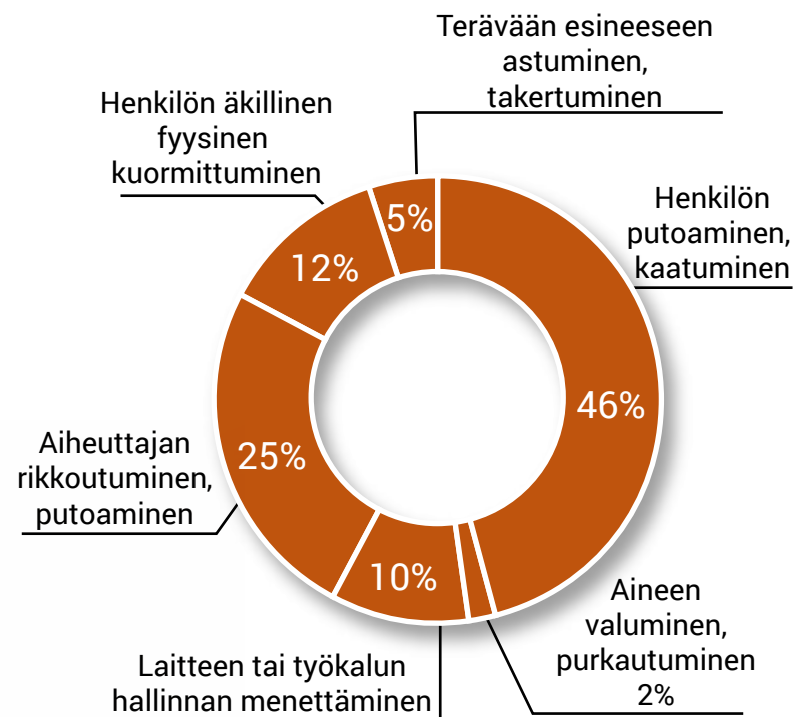
Kuva 3. Poikkeama

Suurin syy vakaviin työtapaturmiin on henkilön putoaminen. Seuraavana tulee henkilön fyysinen kuormittuminen, laitteen hallinnan menettäminen ja itsensä kolhiminen.

Poikkeaman mukaisesti sattuneita tapaturmia. Kuvaajan prosenttiluvut koostuvat 60 tapauksesta. [6.]

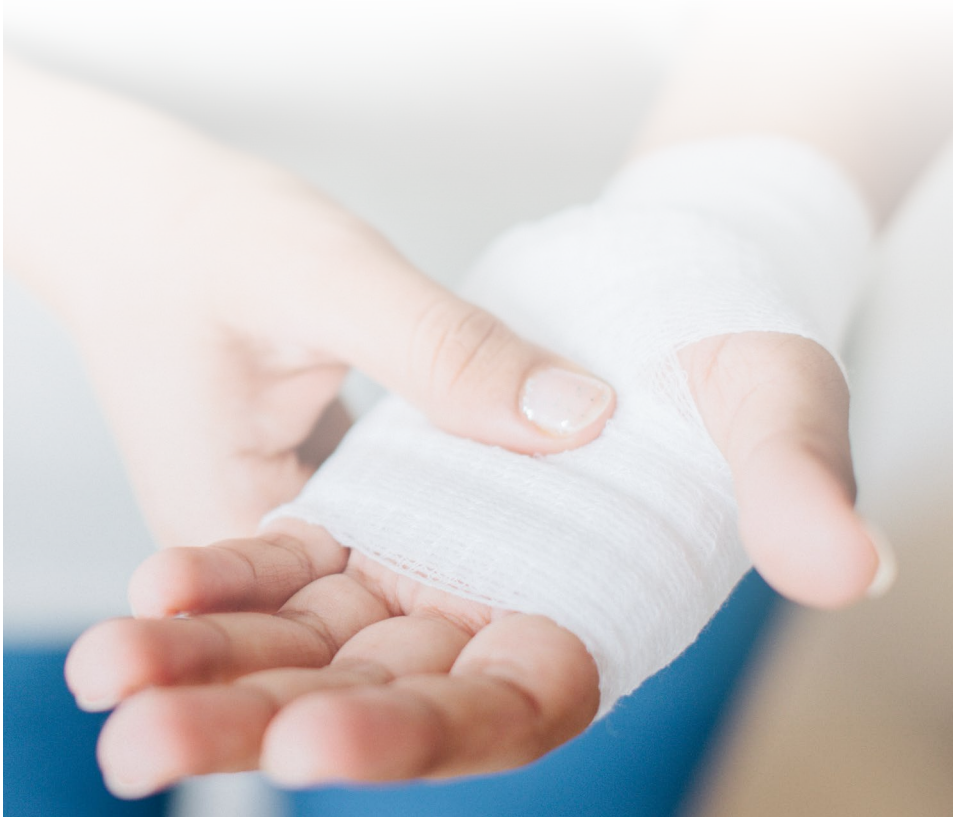
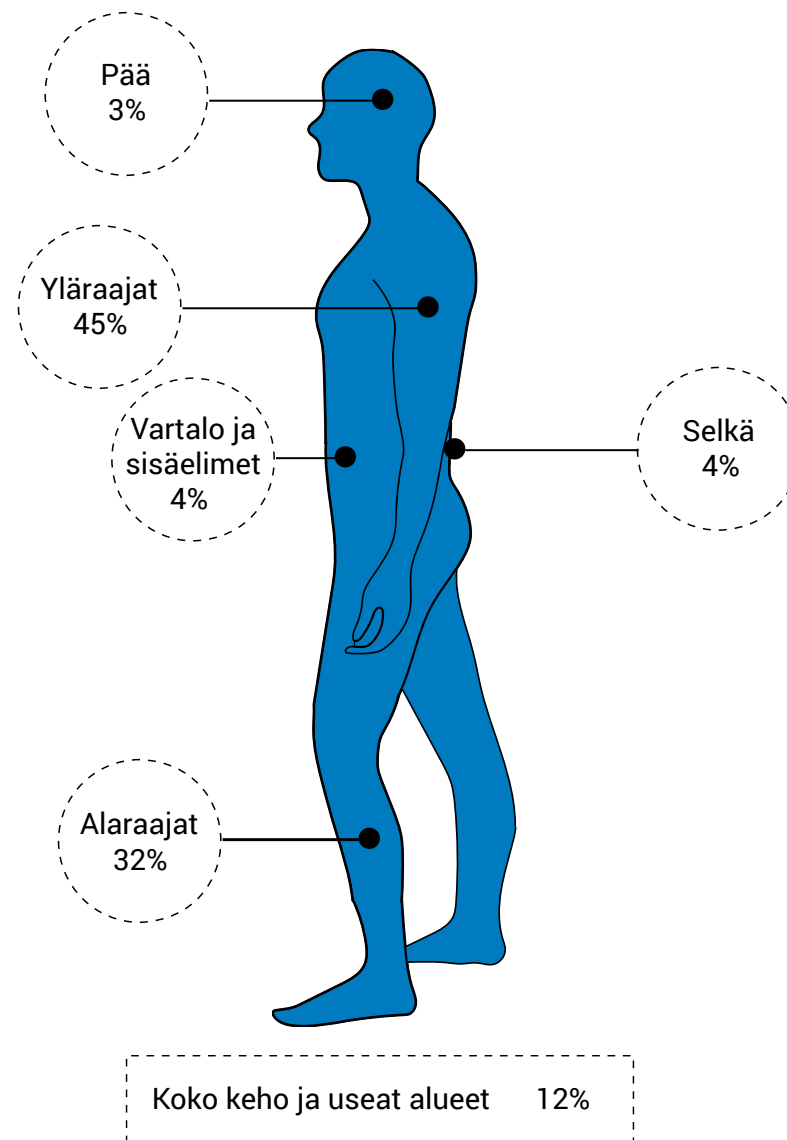
Kuva 4. Kehon osa

Eniten vakavia työtapaturmia on sattunut ylä- ja alaraajojen alueille. Useat kehon alueet tulevat sen jälkeen. Selkään, vartaloon ja päähän sattuu vähiten vakavia työtapaturmia.

Kehon osiin sattuvia vakavia tapaturmia. Kuvaajan prosenttiluvut koostuvat 69 tapauksesta. [6.]
